Le décor peint de l'église Sainte-Anne de Norrey-en-Auge

Sous la direction de Christophe Maneuvrier

Années 2016-2018

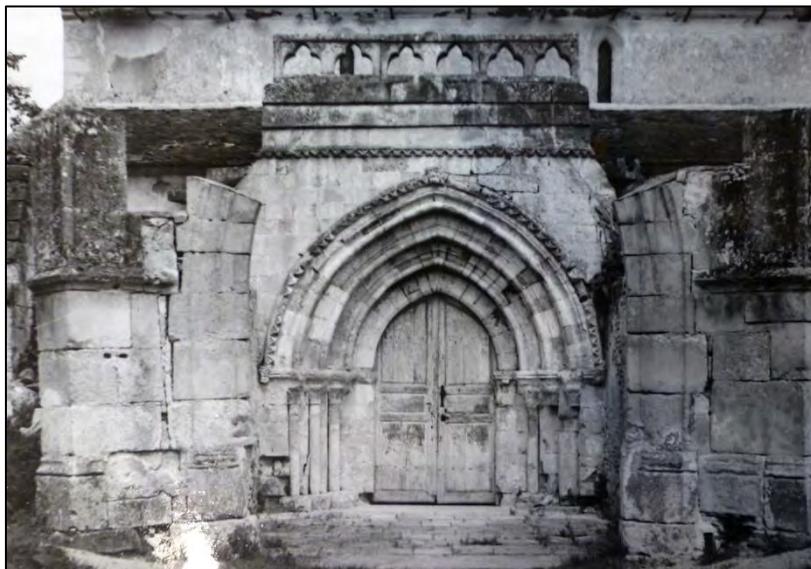
Figure n°4 : Norrey-en-Auge, église Sainte-Anne, porche détruit suite aux bombardements de la bataille de la poche de Falaise-Chambois. Photo prise en 1951 par Louis Bourdil, conservateur régional des MH de Normandie, DRAC, Côte 895, n° interne 2511.

Suite aux bombardements de 1944, les maçonneries et les toitures du porche sont en parties restaurées en 1947, tout comme les couvertures des versants nord de l'église. Les fissures de la croisée du transept sont bouchées avec du ciment en 1948 et 1949. De 1952 à 1954, toutes les parties de l'édifice subissent des travaux : les maçonneries du chœur sont consolidées au niveau des corniches, des contreventements⁷¹ des chevrons de la charpente, et la couverture est reprise. Le pignon occidental de la nef est consolidé à l'aide de tirants noyés dans la maçonnerie, les sablières⁷² de la charpente sont remplacées, les entrails et les chevrons portant fermes sont renforcés. La stabilité des maçonneries du porche est conservée par la mise en place d'un cintre. Enfin, certains entrails de la partie basse du clocher sont eux aussi conservés.

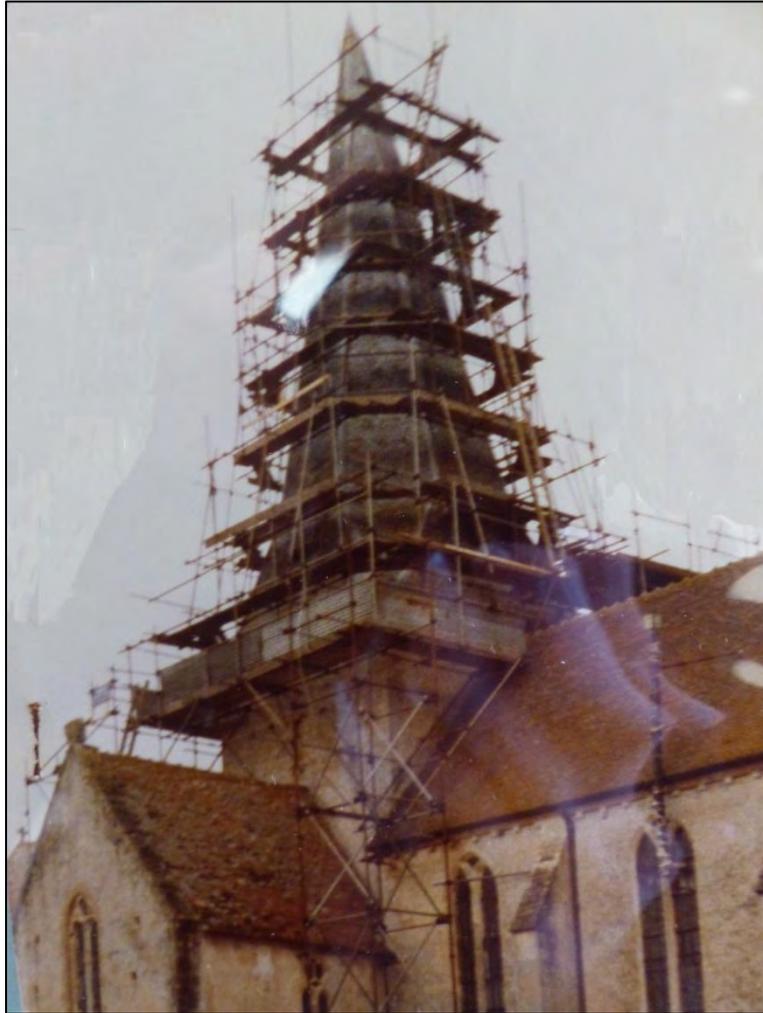
Figure n°6 : Norrey-en-Auge, église Sainte-Anne, restauration du clocher et de la flèche, 1979-1982. Arch. Dép. du Calvados, 3093 W 133, photographe inconnu.

En 1969, les vitraux sont restaurés. Seul Daniel Lefèvre évoque cette restauration⁷⁴, aucun des documents consultés actuellement, parlent de ces travaux. De 1978 à 1982, les couvertures de la nef, celles du bas-côté nord, du clocher et du chœur sont restaurées ainsi que la flèche. D'autres travaux entrepris en 1981 et 1982 concernent la restauration du transept sud, l'assainissement de l'église avec la pose de gouttières et de descentes pluviales, et le rejointoiement de la voûte du chœur et de ses fissures. Ce dernier voit sa charpente restaurée. Le plafond en plâtre du bras nord est déposé. En 1984, la restauration du porche est enfin terminée et un drain extérieur est posé. Par la même occasion, des sondages archéologiques sont réalisés sous la direction de Monsieur Decaëns, afin de déterminer les niveaux anciens de l'église.

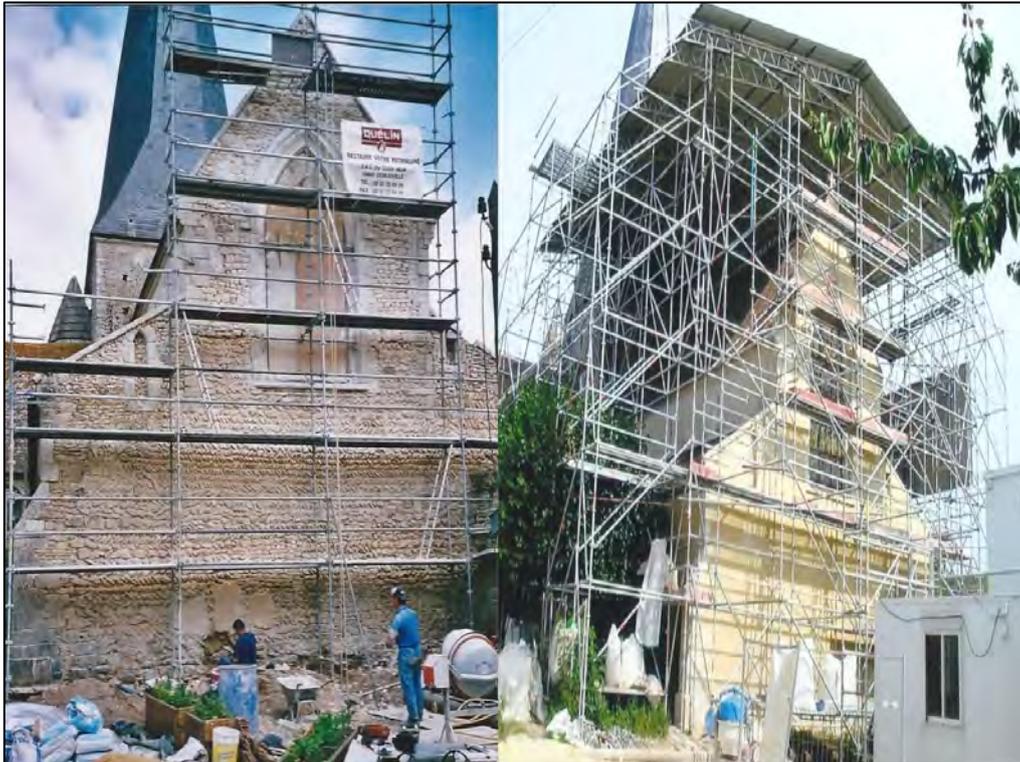
Figure n°7 : Norrey-en-Auge, église Sainte-Anne, travaux de ravalement du mur occidental par l'entreprise Quélin, avant et après restauration, fin de l'été 2002. Photos prises et transmises par Jean et Thierry Chatel. Montage : Roselyne Fouques.

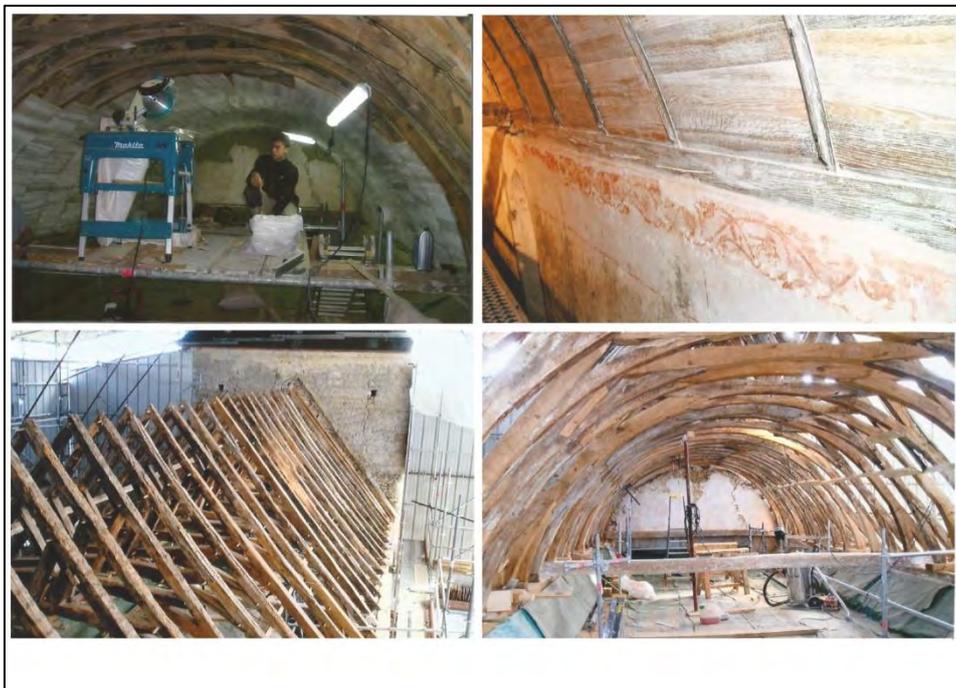
Figure n°8 : Norrey-en-Auge, église Sainte-Anne, restaurations de la charpente de la nef, dépose des lambris, découverte de la frise de rinceaux, par les entreprises Les Métiers du bois et Arcoa, mars 2010. Photos prises et transmises par Jean et Thierry Chatel. Montage : Claude Rayon.

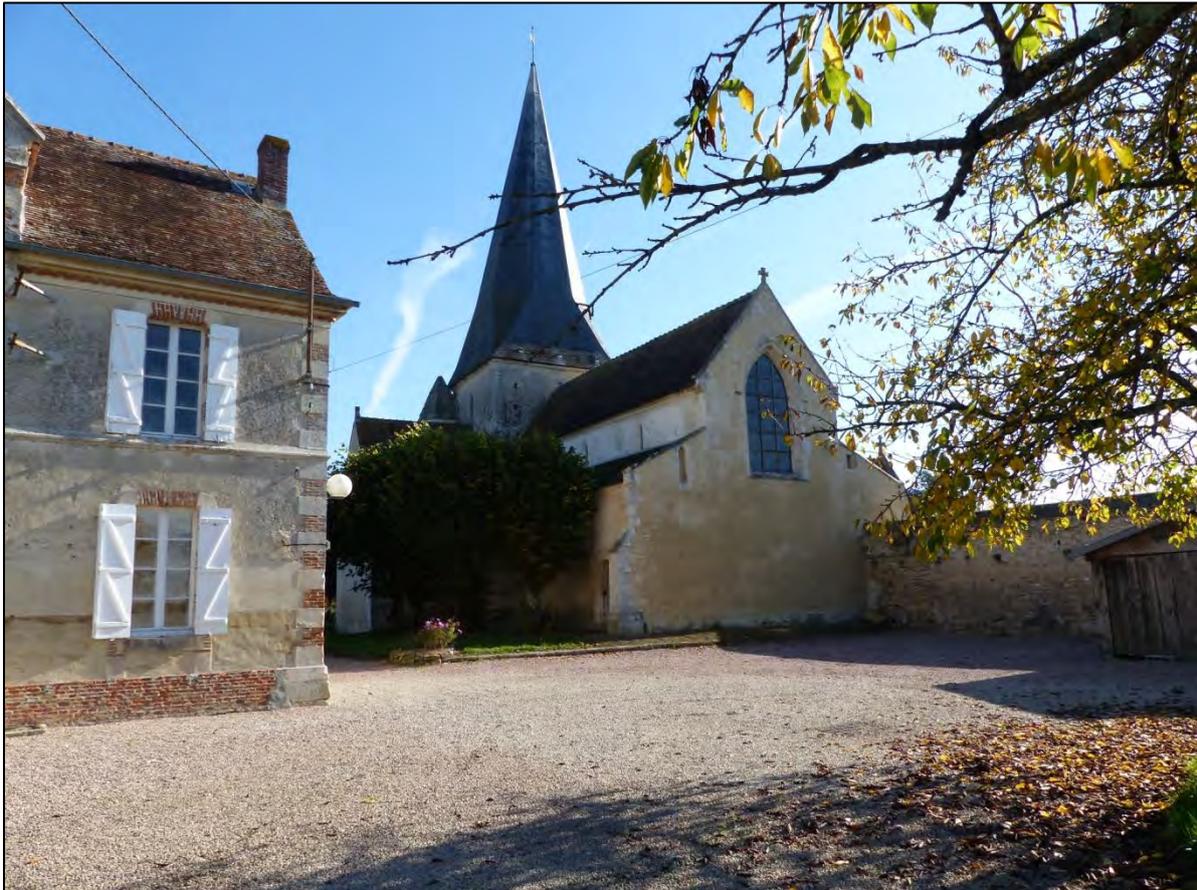
Figure n°9 : Norrey-en-Auge, église Sainte-Anne, vue de la cour du presbytère, côté nord-ouest. Photo prise le 3 novembre 2016 par Roselyne Fouques.

presbytère, situé au nord-ouest de l'église. Elle est orientée ouest-est avec un plan en forme de croix latine comme la majeure partie des églises d'Occident. Elle mesure 32 mètres de long. Elle est construite en schiste et calcaire locaux mêlés à des pierres de Caen. Cet établissement religieux se compose d'une nef de quatre travées, flanquée de collatéraux, suivie d'un transept saillant surmonté d'un clocher, et enfin le chœur qui se termine par un chevet plat.

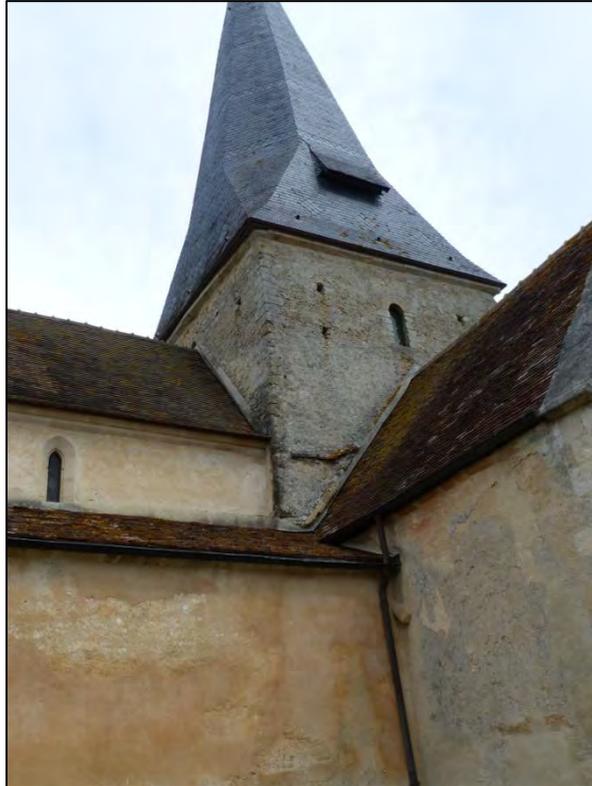
Figure n°10 : Norrey-en-Auge, église Sainte-Anne, vue du cimetière, côté sud, détail de la tour du clocher, *opus spicatum*, démarcation de la surélévation de la croisée (?), limite de l'ancienne toiture du transept sud. Photo prise le 12 mai 2017 par Roselyne Fouques.

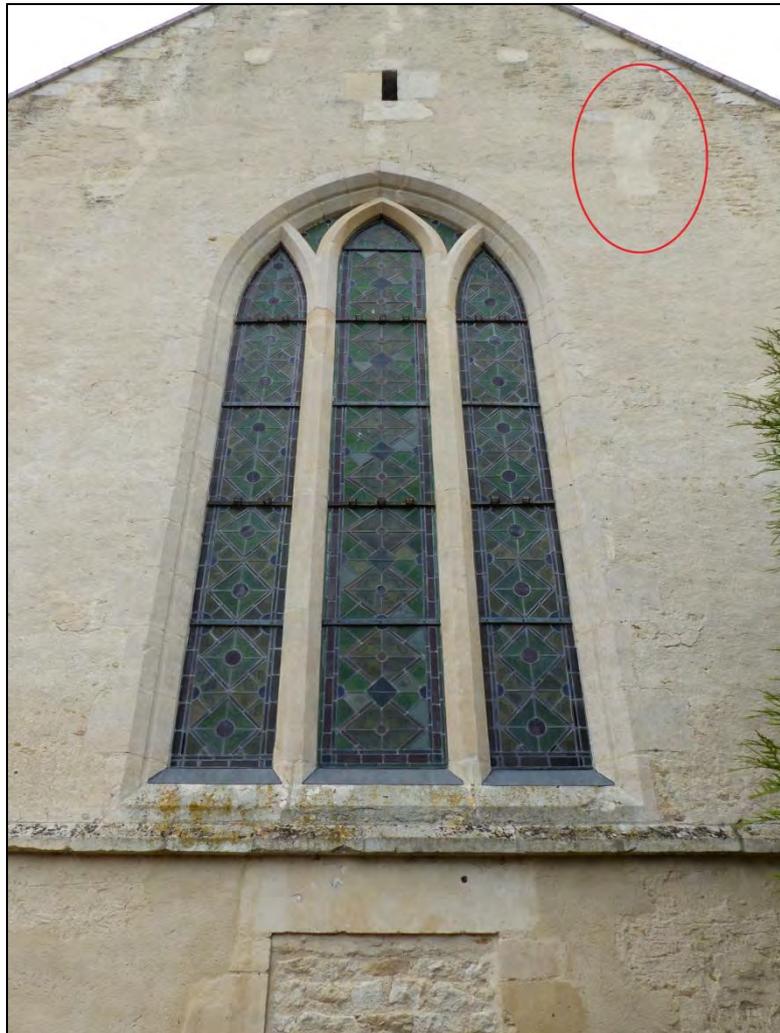
Figure n°11 : Norrey-en-Auge, église Sainte-Anne, chœur, mur est, réemploi des maçonneries romanes, baie gothique et ouverture bouchée. Photo prise le 12 mai 2017 par Roselyne Fouques.

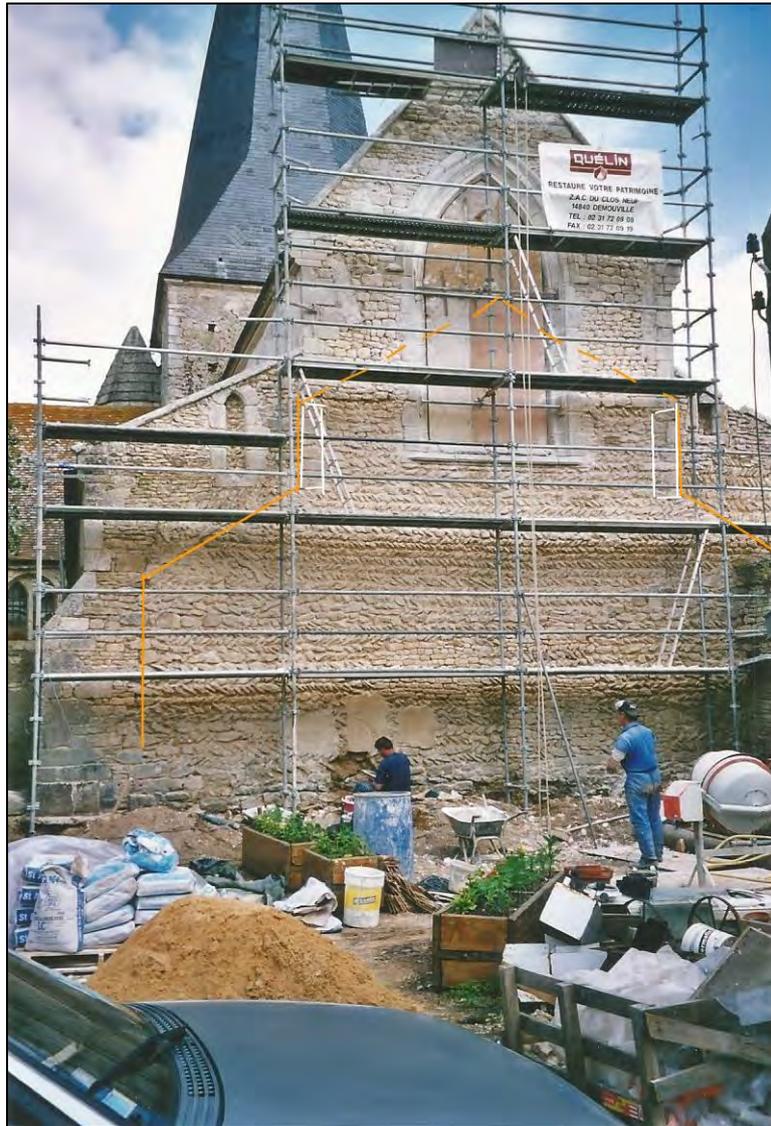
Figure n°12 : Norrey-en-Auge, église Sainte-Anne, façade occidentale, hypothèse de restitution de la nef primitive par Claude Rayon, basée sur la photo de Jean Chatel prise lors de la dernière phase de restauration le 31 août 2002.

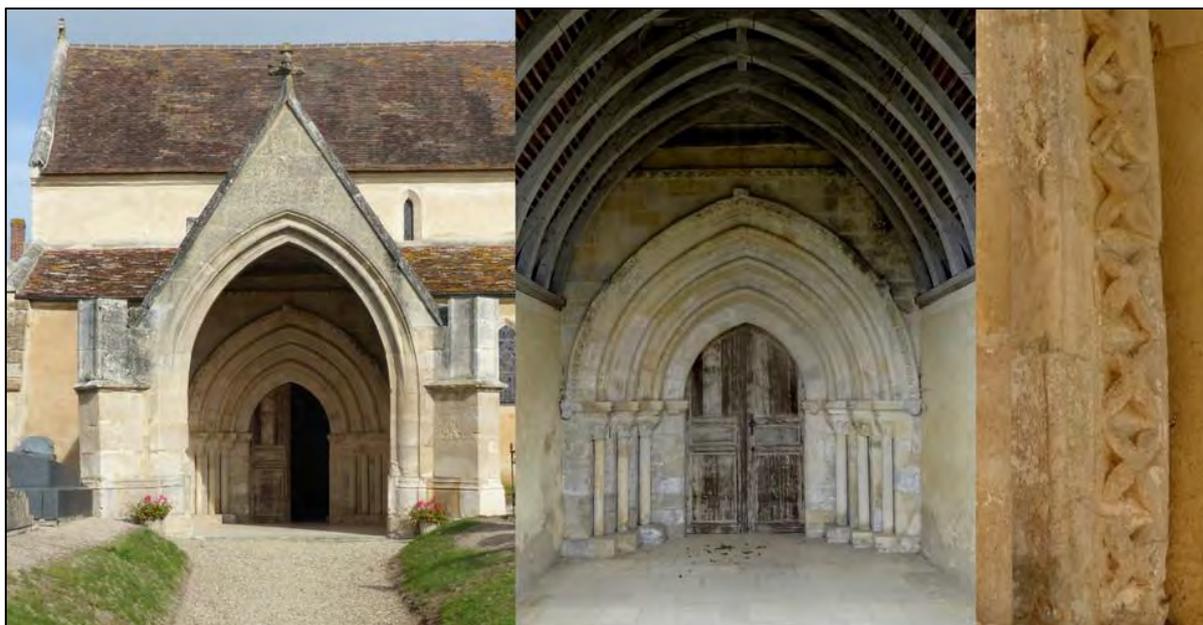
Figure n°13 : Norrey-en-Auge, église Sainte-Anne, porche, portail et détail des voatures en pointes de diamant. Photos prises le 4 octobre 2017 par Roselyne Fouques. Montage réalisé par Claude Rayon.

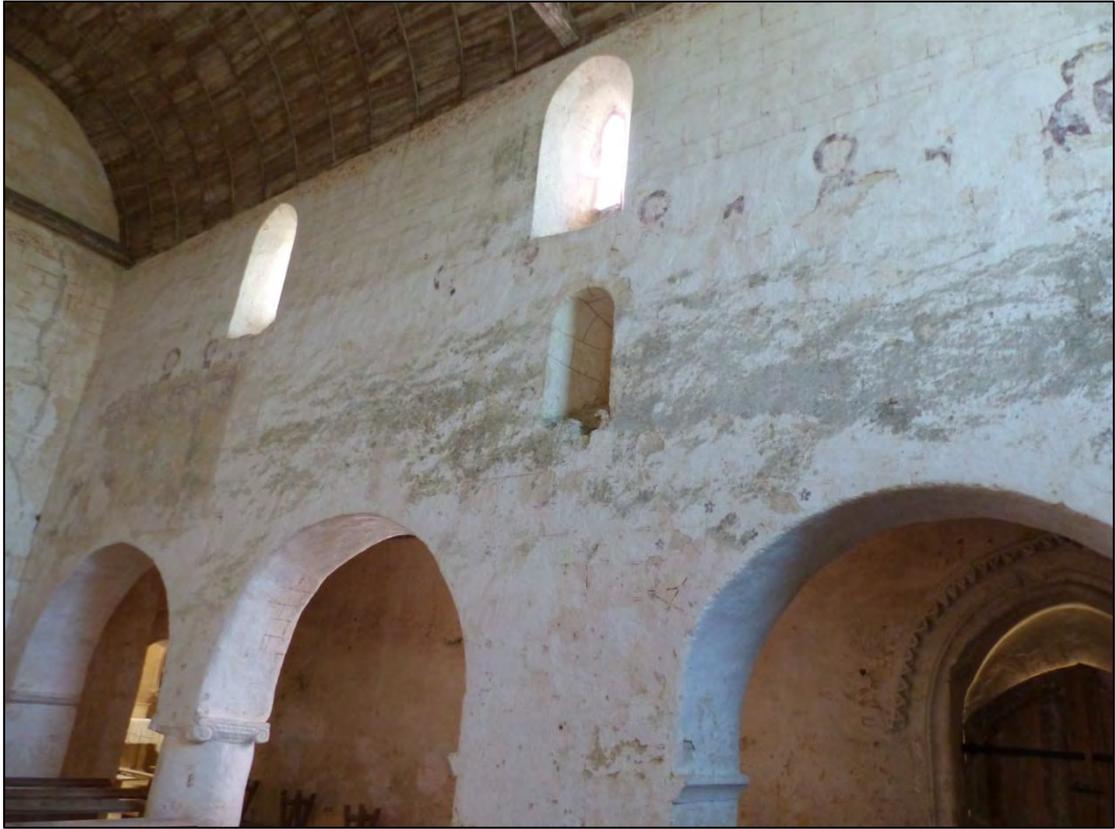
Figure n°15 : Norrey-en-Auge, église Sainte-Anne, nef, côté sud, principe des supports alternés, et élévation de la nef avec la baie antérieure débouchée surmontée de l'ouverture du XIII^e siècle. Photo prise le 3 novembre 2016 par Roselyne Fouques.

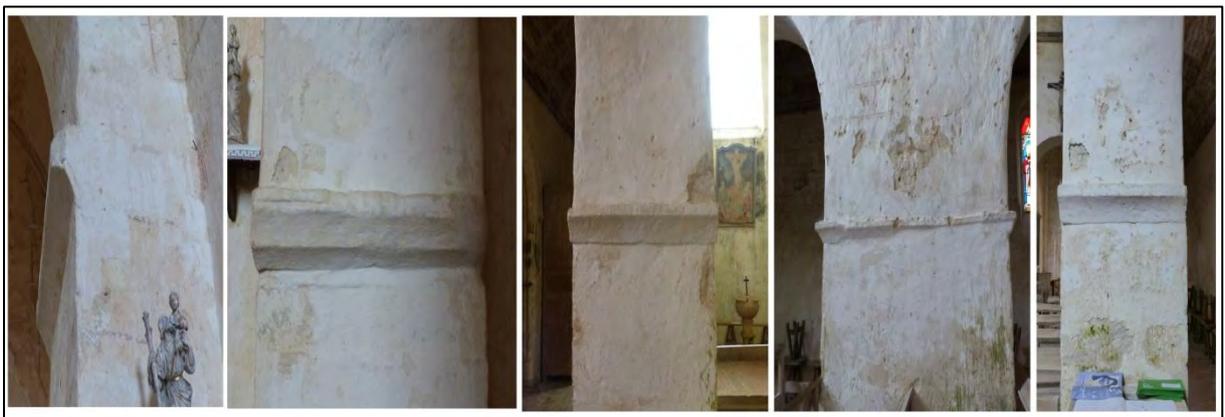
Figure n°16 : Norrey-en-Auge, église Sainte-Anne, nef, impostes diversement sculptés, piliers donnant sur les bas-côtés et la croisée du transept. Photos prises le 11 mai 2017 par Roselyne Fouques. Montage : Claude Rayon.

Cette nef est l'une des plus anciennes de Normandie, elle semble tirer son influence de l'Est de la France, sphère géographique où la tradition ottonienne est plus ancrée. Elle donne une impression de rusticité, et le système des grandes arcades se retrouvent dans des églises proches comme à l'église Saint-Martin des Moutiers-en-Auge aujourd'hui, elles sont bouchées mais elles sont très nettement visibles à l'intérieur comme à l'extérieur et daterait du XII^e siècle¹⁰⁴ ou à Méry-Corbon qui conservent des arcades avec de très simples tailloirs aussi qui datent du XI^e siècle (figure numéro 18). L'abbaye Notre-Dame de Jumièges comportent dans ces élévations de sa nef le système des supports alternés, mais il est

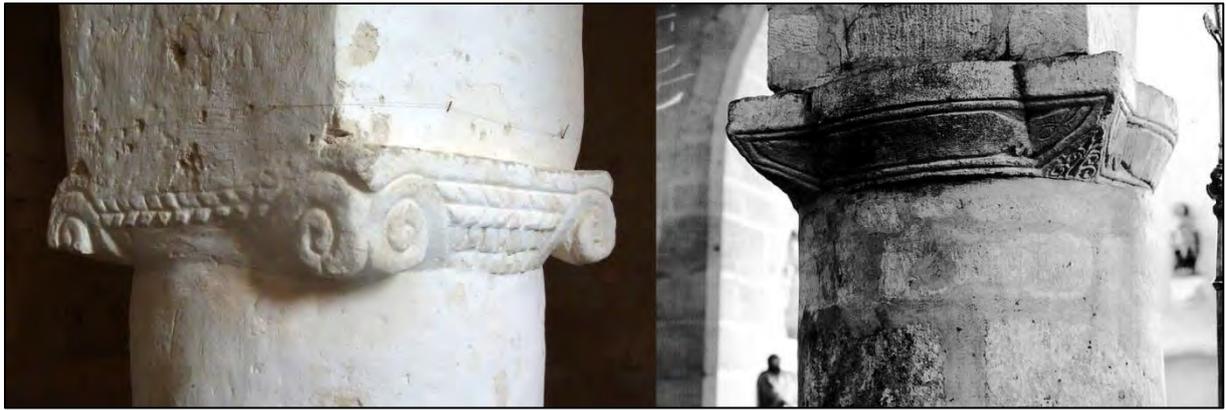
Figure n°17 : Norrey-en-Auge, église Sainte-Anne, chapiteau écrasé du troisième support, mur sud, face ouest et nord. Photo prise le 12 juin 2017 par Vincent Cazin. Vignory, église Saint-Étienne, première travée, mur nord, photo prise par Emmanuel-Louis Mas, http://www2.culture.gouv.fr/public/mistral/memoire_fr?ACTION=RETROUVER&FIELD_5=LBASE&VALUE_5=PA00079268&NUMBER=18&GRP=1&REQ=%28%28PA00079268%29%20%3aLBASE%20%29&USRNAME=nobody&USRPWD=4%24%2534P&SPEC=9&SYN=1&IMLY=&MAX1=1&MAX2=1&MAX3=50&DOM=Tous , consulté le 2 avril 2018. Montage : Roselyne Fouques.

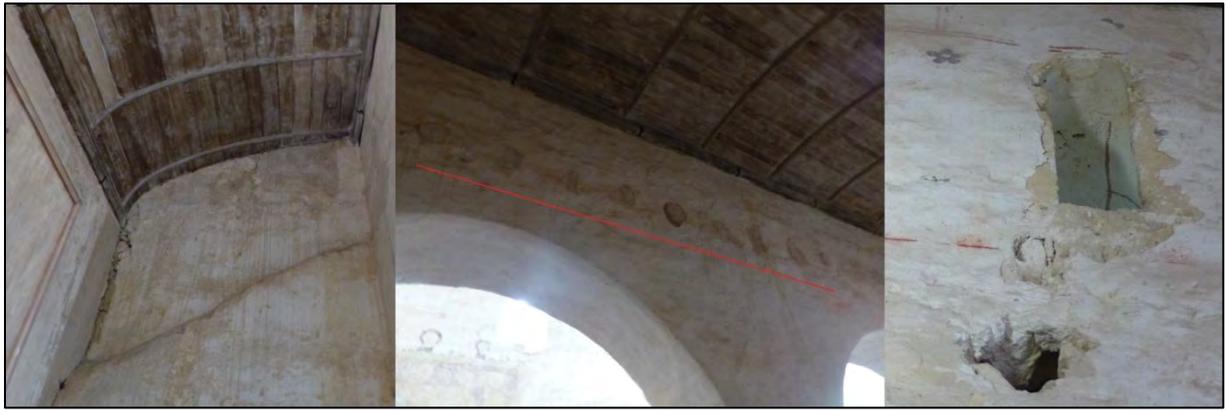
Figure n°21 : Norrey-en-Auge, église Sainte-Anne, ancienne pente du collatéral sud, trous de boulins et ancienne baie romane vue du bas-côté sud. Photos prises par Roselyne Fouques le 23 avril 2018. Montage : Roselyne Fouques.

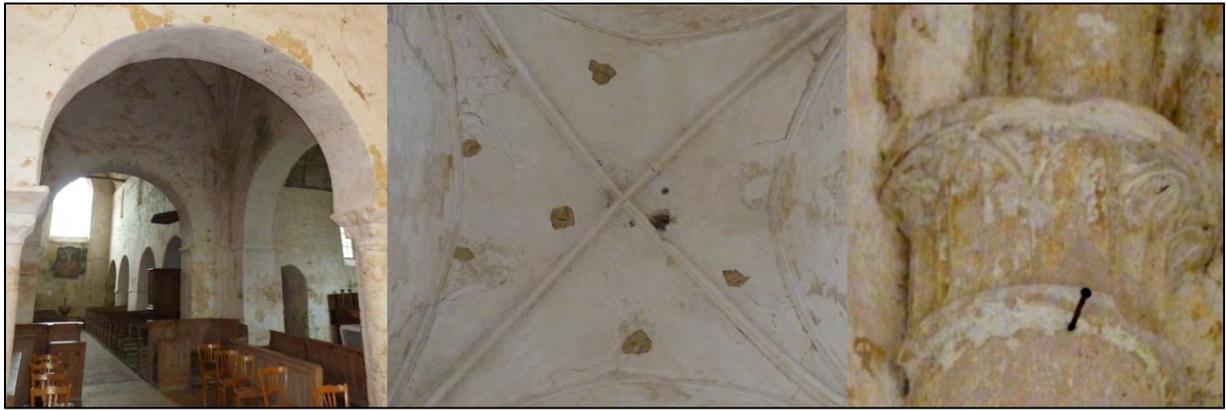
Figure n°23 : Norrey-en-Auge, église Sainte-Anne, croisée du transept, sa voûte et détail d'un chapiteau. Photos prises le 5 mai 2017 et le 23 avril 2018 par Roselyne Fouques. Montage : Roselyne Fouques.

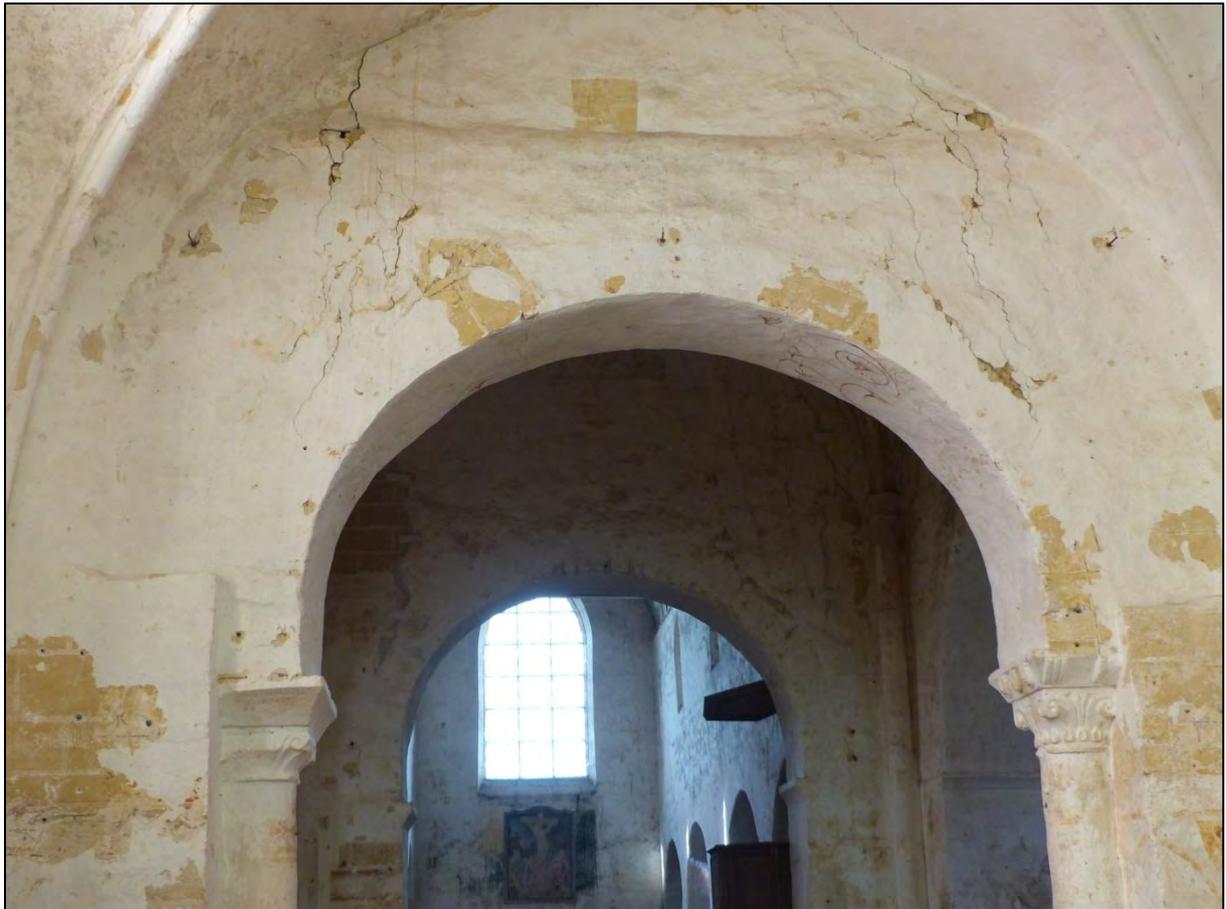
Figure n°25 : Norrey-en-Auge, église Sainte-Anne, chœur, arc triomphal, réduction du mur.
Photo prise par Roselyne Fouques le 4 octobre 2017.

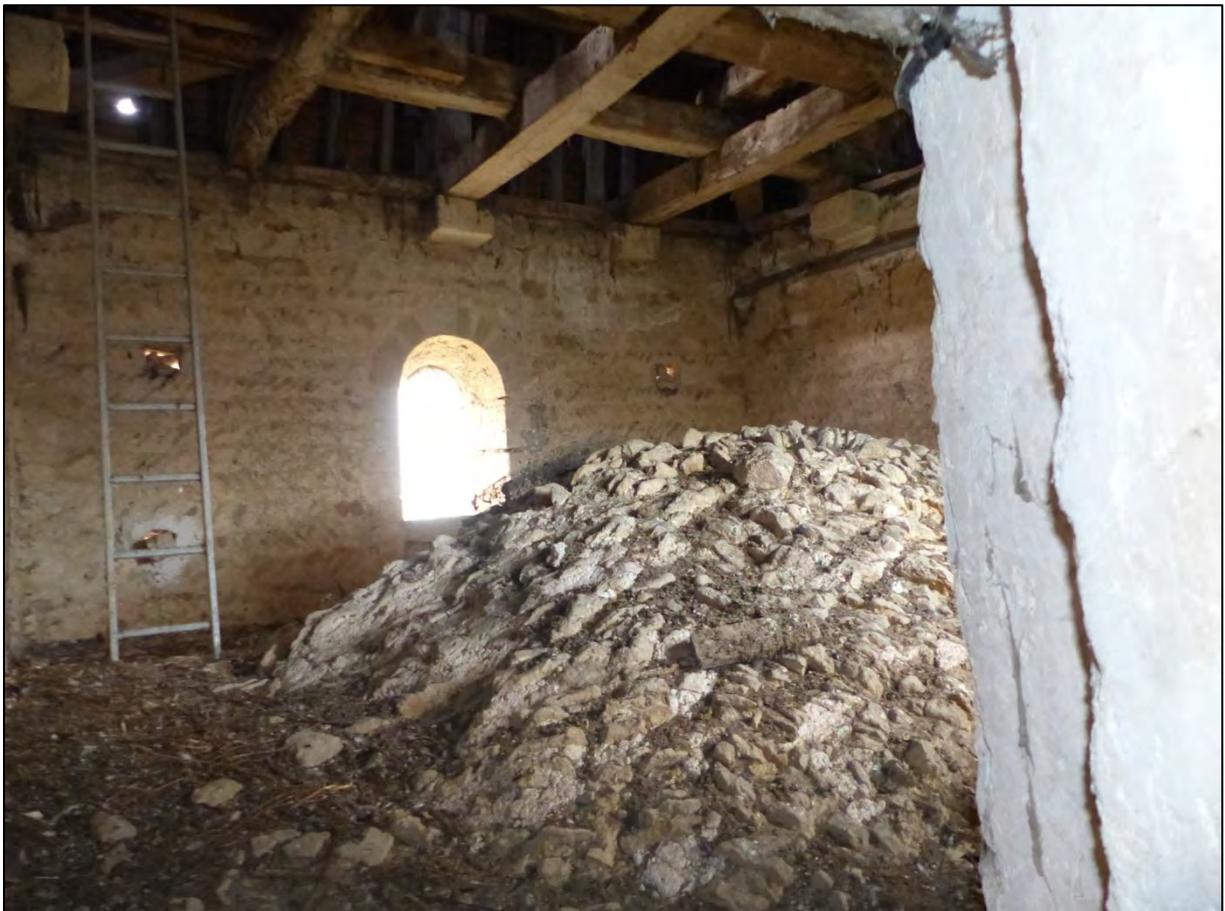
Figure n°26 : Norrey-en-Auge, église Sainte-Anne, extrados de la voûte de la croisée du transept, mur sud en *opus spicatum* et sa baie romane, charpente du clocher. Photo prise le 5 novembre 2016 par Roselyne Fouques.

L'accès au clocher se fait par la tourelle dont la porte se trouve dans le transept nord. Il faut monter un escalier en colimaçon où les marches sont très abîmées voire inexistantes. De ce fait, je n'ai pu observer l'extrados de la voûte du chœur qu'à l'aide de Monsieur Pierre Moisson, au mois d'août 2018. Par cette entrée, seule la charpente du chœur, du clocher et sa cloche sont visibles. L'extrados de la voûte de la croisée du transept est très bombé, en clé. Comme sur les murs extérieurs l'*opus spicatum* est largement perceptible (figure numéro 26). Des remaniements sont observables ici : les claveaux d'anciennes ouvertures romanes sur les murs est et ouest sont bouchés aujourd'hui. Les baies romanes côté sud et nord avaient leurs appuis plus bas qu'aujourd'hui car des claveaux se situent en-dessous des appuis actuels (figure numéro 27). Ces derniers sont positionnés juste au-dessus des sommets des toitures du transept nord et sud. Il y a donc eu un remaniement des charpentes des transepts. Aujourd'hui, les baies bouchées à l'est et à l'ouest s'expliquent par la surélévation de la nef et la reconstruction du chœur à l'époque gothique. Tous ces

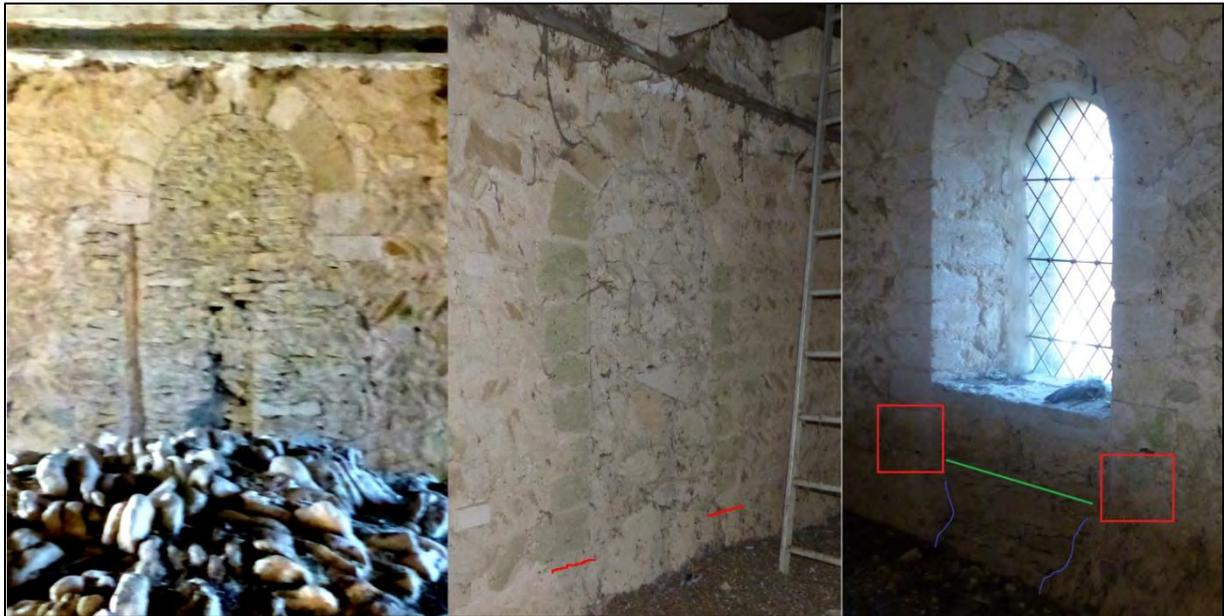
Figure n°27 : Norrey-en-Auge, église Sainte-Anne, clocher, baies romanes ouest et est rebouchées, baie romane nord : essai de reconstitution du niveau primitif en rouge les claveaux avec l'appui en vert et en bleu limite de l'appareillage en *opus spicatum*. Photos prises le 5 novembre 2016 et le 18 décembre 2017. Montage : Roselyne Fouques.

Des témoins ont été disposés dans les murs est et ouest du clocher au niveau des différentes fissures. Côté est, ils datent du 23 décembre 1949 et côté ouest du 15 décembre 1965. Les premiers ont été posés au moment où les fissures ont fait l'objet d'un rebouchage avec du ciment. Les seconds sont posés à l'occasion des travaux de couverture réalisés sur le clocher par l'entreprise Gatbois.

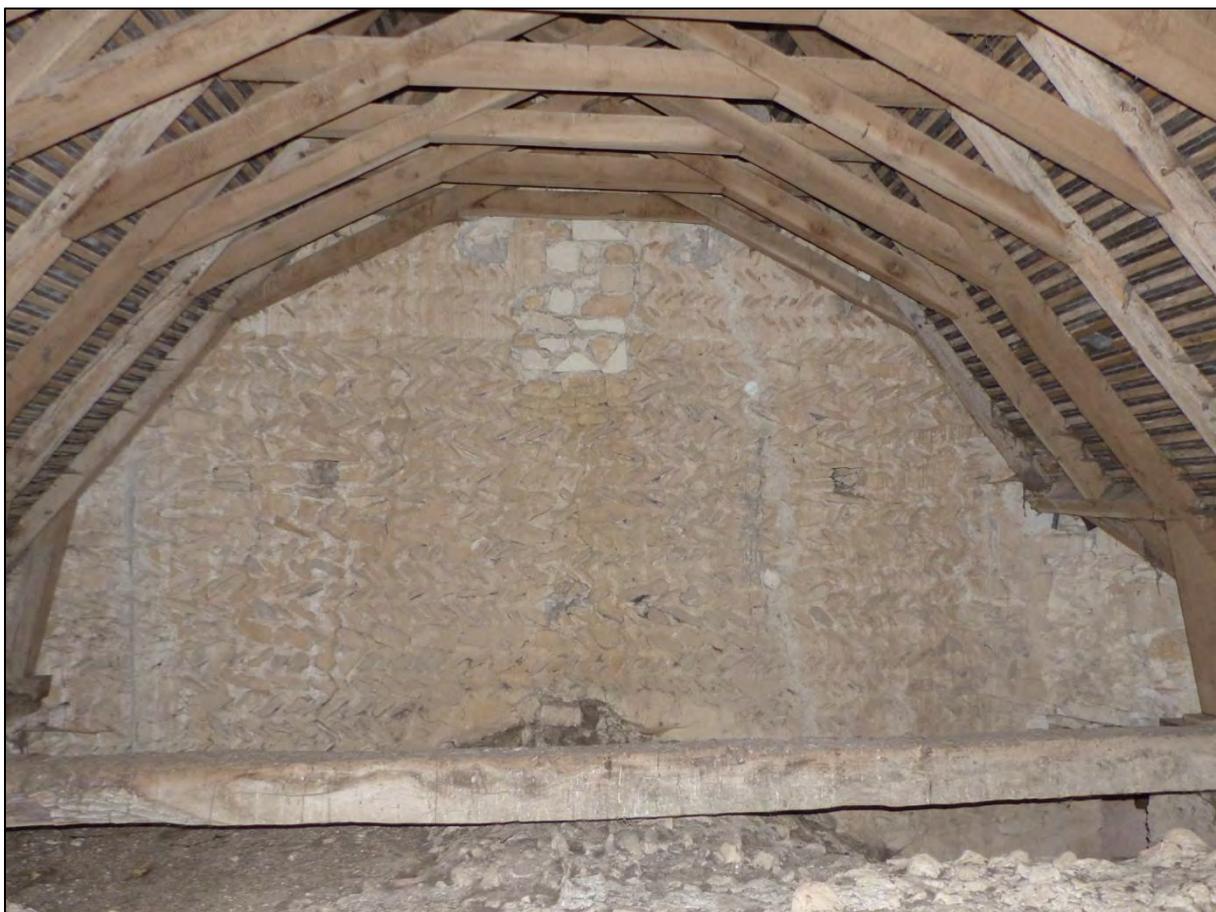
Figure n°28 : Norrey-en-Auge, église Sainte-Anne, charpente du chœur et mur ouest. Photo prise le 14 août 2018 par Roselyne Fouques.

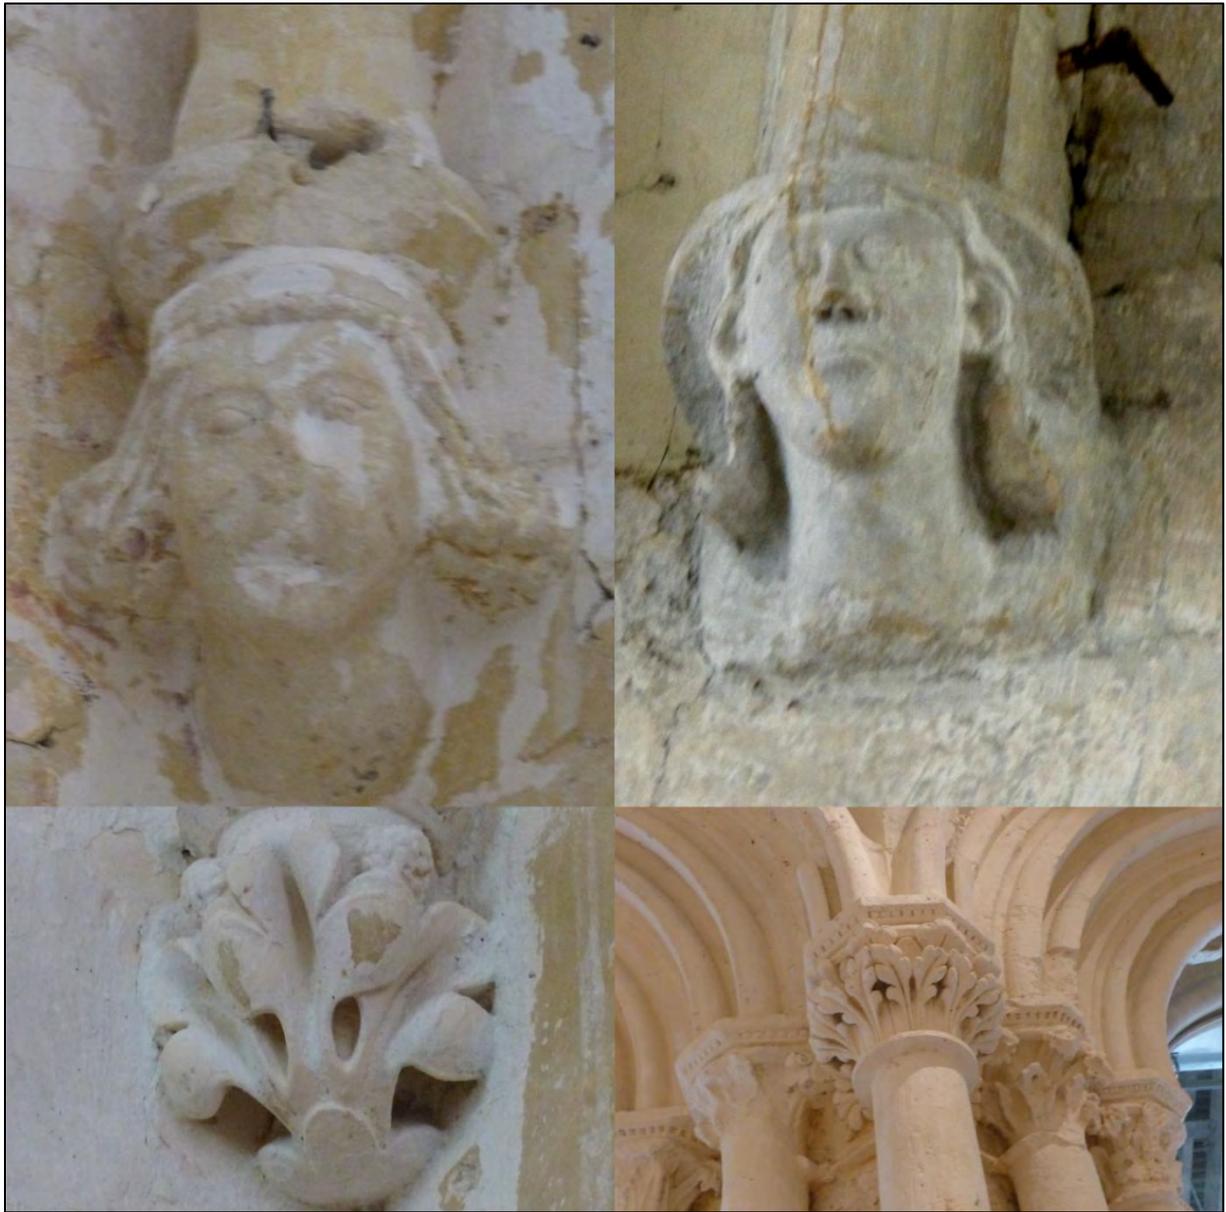
Figure n°33 : Côté gauche : Norrey-en-Auge, église Sainte-Anne, chœur, culots sculptés : tête, angle nord est ; motifs végétaux, angle sud ouest. Côté droit : Saint-Pierre-sur-Dives, église abbatiale, chapelle Notre-Dame de l'Épinay, culot sculpté à tête humaine, salle capitulaire de l'abbaye, chapiteau à motifs végétaux. Photos prises par Roselyne Fouques le 7 décembre 2017 et 20 janvier 2018. Montage : Roselyne Fouques.

Des corrélations peuvent être faites entre les culots sculptés à têtes humaines de Norrey-en-Auge et certains situés dans la chapelle Notre-Dame-de-l'Épinay de l'abbatiale de Saint-Pierre-sur-Dives (figure numéro 33). Les culots sculptés à motifs végétaux ne sont pas forcément similaires mais ils ont été réalisés dans le même esprit. La ressemblance est plus frappante avec les chapiteaux de la salle capitulaire. Ces deux édifices religieux se trouvent à quinze kilomètres l'un de l'autre. Le chœur de l'église Sainte-Anne est construit au XIII^e siècle,

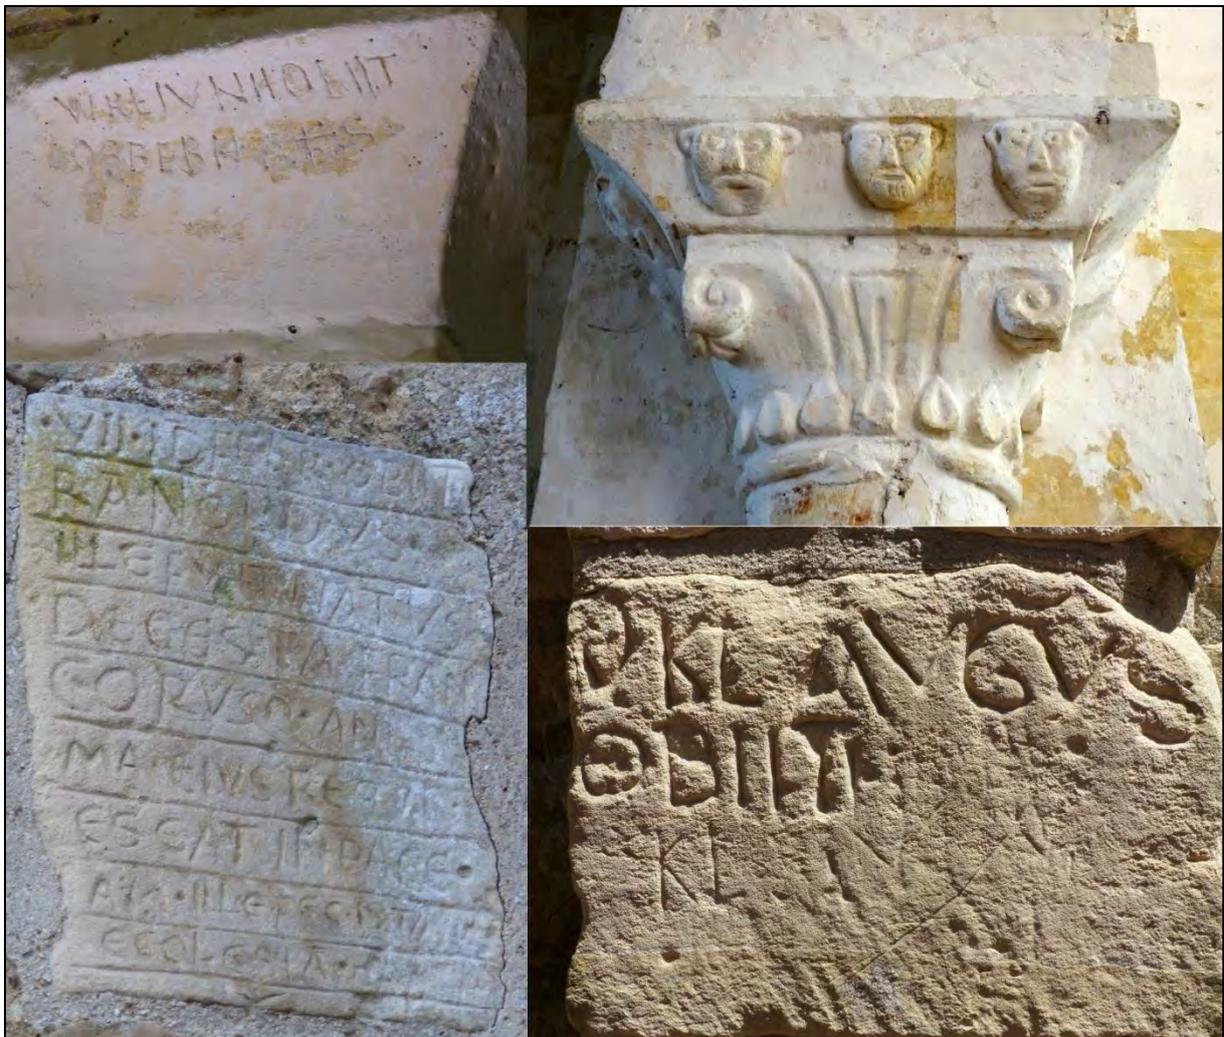
Figure n°34 : En haut : Norrey-en-Auge, église Sainte-Anne, inscription obituaire et tailloir sculpté. En bas : Vieux-Pont, église Saint-Aubin, tour, mur sud, inscription obituaire ; Secqueville-en-Bessin, église Saint-Sulpice, façade occidentale, inscription obituaire. Photos prises par Roselyne Fouques les 12 juin, 6 juillet et 21 octobre 2017. Montage : Roselyne Fouques.

Sur le grand tailloir du chapiteau sud de cet arc à 2,35 mètres de hauteur se lit une inscription obituaire : « VI KL IVNII OBIIT OSBERN ABB~~S~~ », qui veut dire : le 6 des calendes de

Cette inscription nous donne une indication sur la construction de l'église puisqu'elle est située à la limite du transept et du chœur : l'église ou au moins ses parties basses étaient achevées à la fin des années 1060. Le style des lettres correspond à la première moitié du XI^e siècle, ce qui corrobore avec la date de décès d'Osbern, sachant que la graphie des lettres ne change pas brutalement en 1050. Trois autres inscriptions de ce genre se trouvent en Normandie : à Lieusaint¹³³, à Secqueville-en-Bessin¹³⁴ et à Vieux-Pont-en-Auge¹³⁵, pour ne citer que celles-ci (figure numéro 34). Elles sont toutes les trois datées du XI^e siècle¹³⁶. Les inscriptions mémorielles de Secqueville-en-Bessin et de Lieusaint ressemblent le plus à celle de l'église Sainte-Anne puisqu'elles sont toutes les deux réalisées sans tracés préalables.

En face, le tailloir est composé de trois têtes et sur les côtés de collerettes, l'imposte est quant à lui orné de stries qui partent en volutes dans les angles (figure numéro 34). Une inscription gothique, à l'angle sud ouest du chœur mentionne un nom : « M REGNANLT L..» ou « M REGNAULT L.. », suivie d'autres lettres illisibles à cause des différentes couches de badigeons. Cette inscription est soignée, la première lettre est disposée dans un cadre,

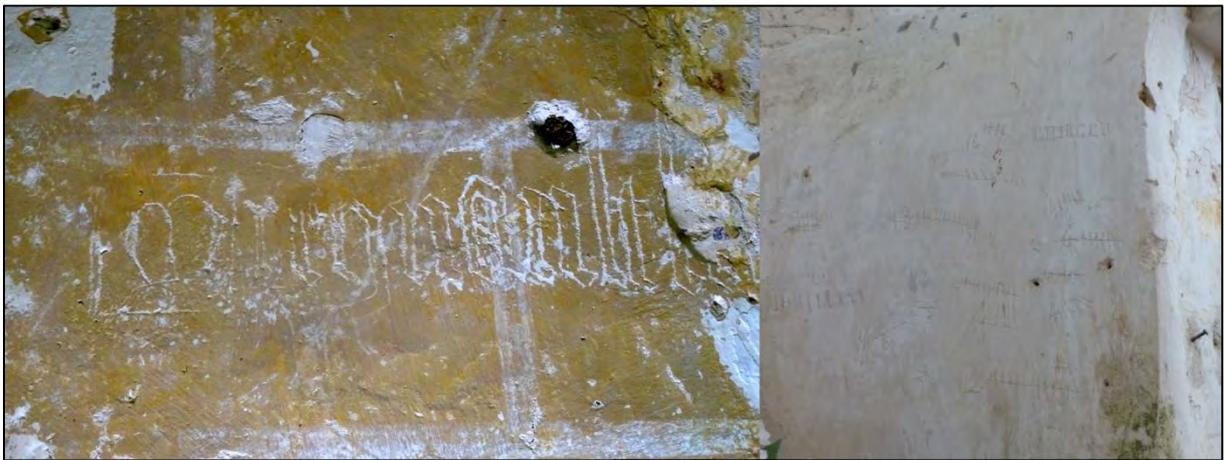
Figure n°35 : Norrey-en-Auge, église Sainte-Anne, chœur inscription gothique et graffitis du mur est. Photo prise par Roselyne Fouques les 19 octobre et 3 novembre 2016. Montage : Roselyne Fouques.

comme pour une lettrine. Les courbes des lettres sont très fines ou alors remplacées par des angles. Les traits verticaux et horizontaux sont épais. Ces remarques ne s'appliquent pas vraiment pour les deux premières lettres. Pour le moment, je n'ai trouvé aucune mention de cette inscription, ni de ces possibles noms. Toutes les hypothèses peuvent être envisagées : un seigneur, un artisan ? Cette inscription semble parfaitement s'insérer avec le faux-appareil à trait blanc sur fond marron. Nous étudierons ce badigeon dans la partie concernant les peintures¹³⁷. Des *graffitis* sont présents dans l'ébrasement des arrachements sous la baie du chevet et représenteraient des comptes (figure numéro 35).

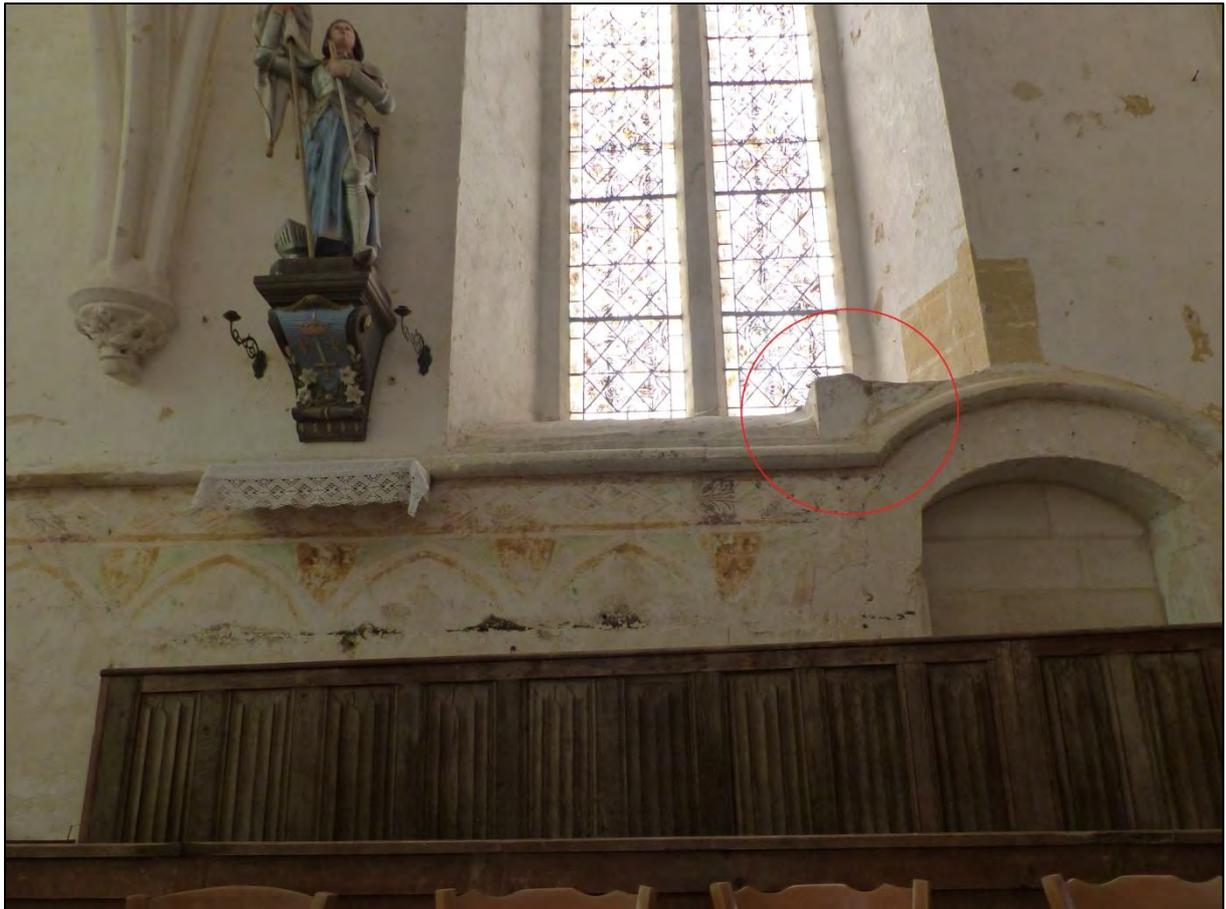
Figure n°36 : Norrey-en-Auge, église Sainte-Anne, chœur, côté sud, baie numéro 4, anomalie. Photo prise le 4 octobre 2017 par Roselyne Fouques.

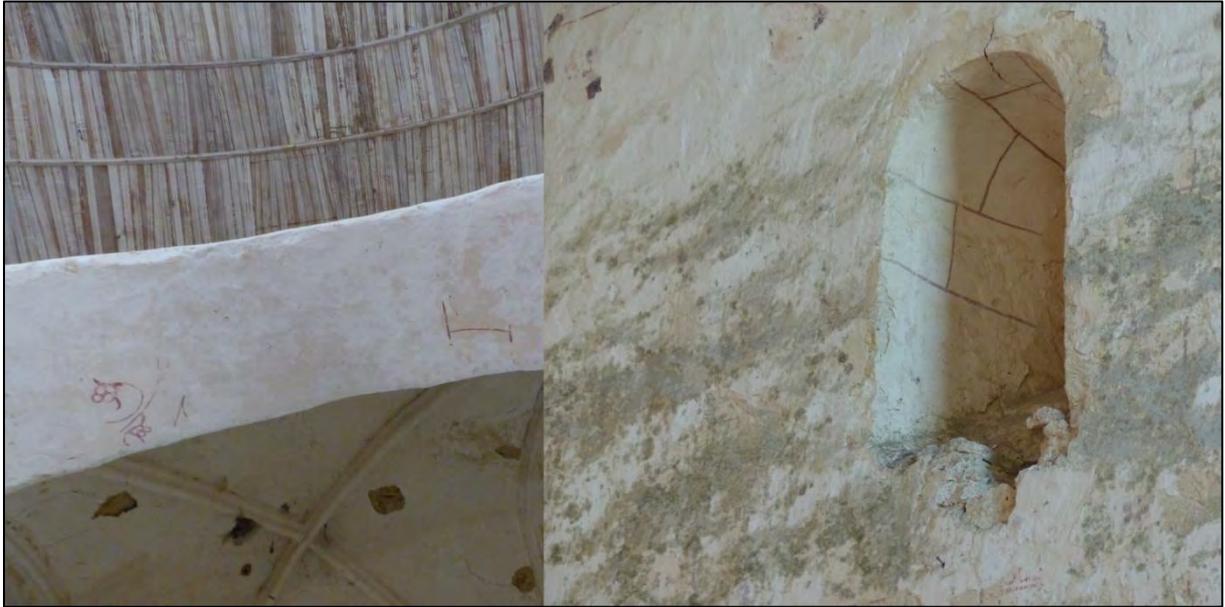
Figure n°43 : Norrey-en-Auge, église Sainte-Anne, intrados de l'arc diaphragme séparant le transept nord de la croisée, traces de faux-appareil et grappe de raisin (?), nef, mur sud, baie romane débouchée, faux-appareil. Photo prise le 19 octobre 2017 et le 3 novembre 2016 par Roselyne Fouques. Montage : Roselyne Fouques.

végétal, peut-être une grappe de raisin (figure numéro 43). Ce faux-appareil n'apparaît pas dans les parties basses. L'enduit¹⁶³ a été refait et les piliers sont très humides.
