Le décor peint de l'église Sainte-Anne de Norrey-en-Auge

Sous la direction de Christophe Maneuvrier

Années 2016-2018

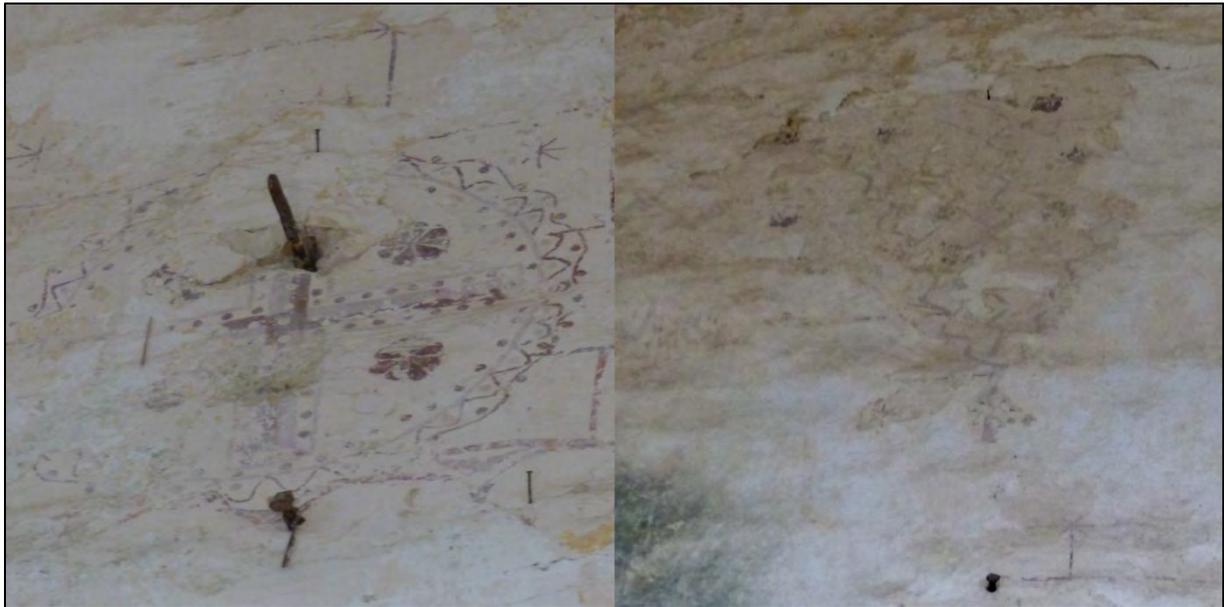
Figure n°44 : Norrey-en-Auge, église Sainte-Anne, croisée du transept, murs diaphragmes est et nord, croix de consécration et faux-appareil étoilé, arbre avec fruits ? Photos prises le 19 octobre 2016 par Roselyne Fouques. Montage : Roselyne Fouques.

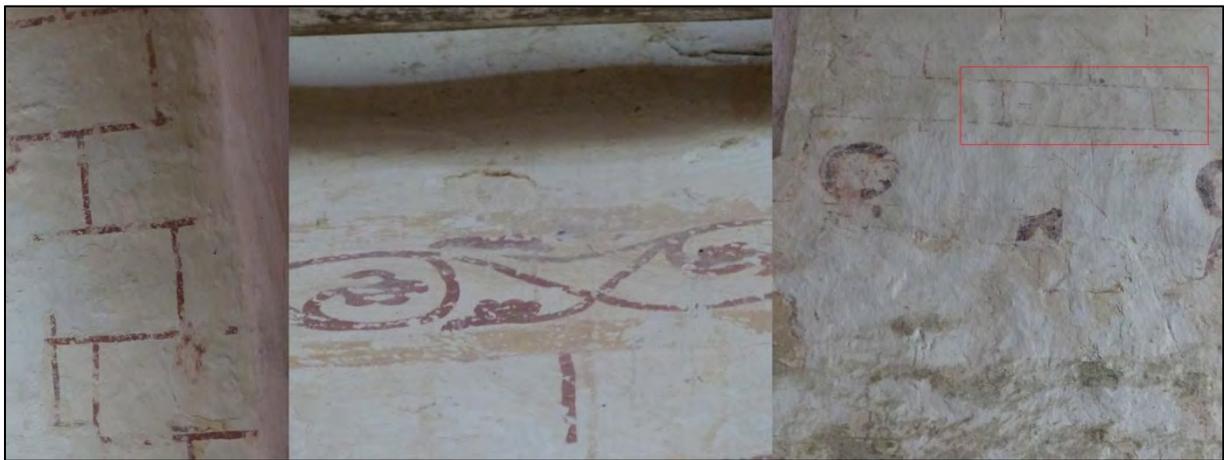
faux-appareil est présent sur l'enduit qui obstrue les baies romanes. Le restaurateur date ce décor du XIII^e siècle mais explique qu'il est antérieur à la reconstruction du chœur car il n'apparaît pas dans cette partie de l'édifice tout comme dans les bras du transept. Il y a donc un souci d'homogénéité entre les parties basses de la nef et les parties hautes une fois qu'elle a été surélevée. Ce faux-appareil ne se retrouve pas dans les bas-côtés alors qu'ils ont dû être surélevés en même temps que la nef.

Figure n°45 : Norrey-en-Auge, église Sainte-Anne, nef, mur nord, intrados de l'arcade de la troisième travée, faux-appareil ; nef mur est, détail de la frise ; nef mur nord mise en évidence du faux-appareil. Photos prises les 19 octobre et 3 novembre 2016 par Roselyne Fouques. Montage : Roselyne Fouques.

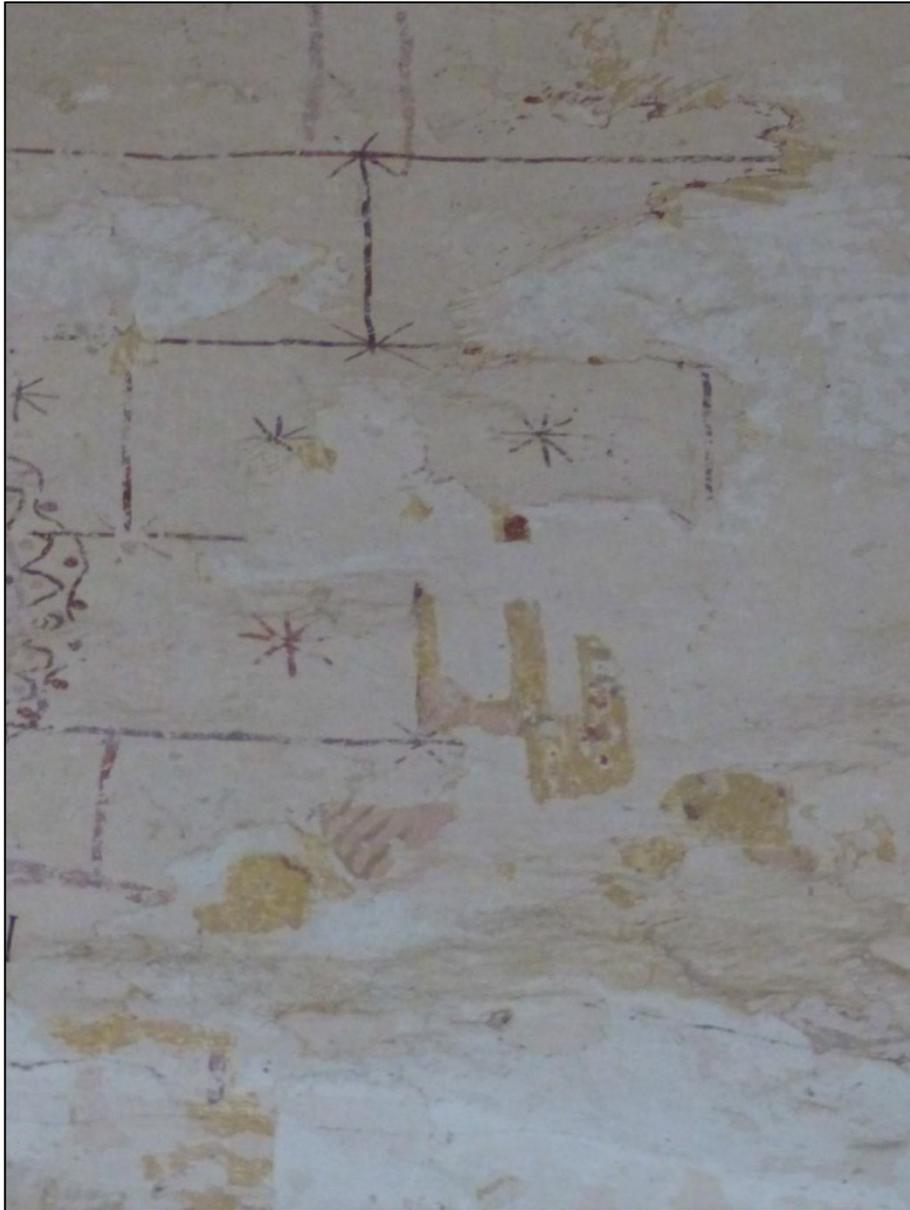
Sur le mur est de la croisée du transept, Pierre Laure¹⁶⁸ a trouvé un décor historié entre le deuxième et le quatrième décor, c'est-à-dire une troisième couche stratigraphique. Seul le pied d'un personnage est visible (figure numéro 46). Dans son étude, il parle d'un vêtement rouge sur fond blanc mais uniquement le pied peut être observé aujourd'hui. Il avance que cette scène pourrait représenter une *Crucifixion* mais rien ne permet de l'affirmer avec certitude.

Figure n°46 : Norrey-en-Auge, église Sainte-Anne, croisée du transept, mur est, pied à droite de la croix de consécration. Photo prise le 14 août 2018 par Roselyne Fouques.

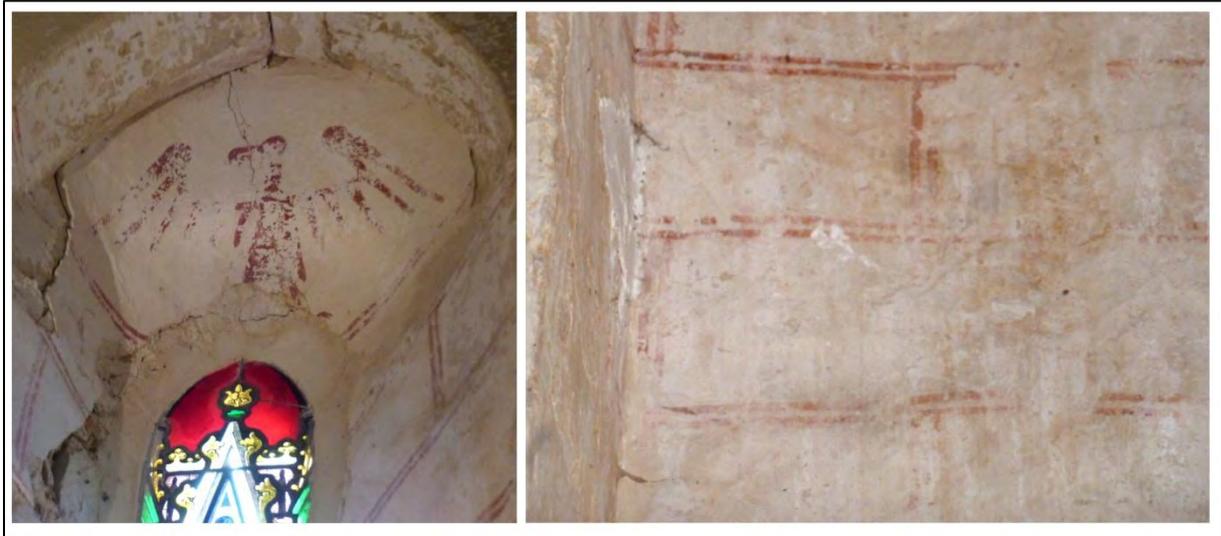
Cette quatrième couche picturale se retrouve à l'intérieur comme à l'extérieur de l'édifice. Elle est constituée d'un faux-appareil à doubles joints verticaux et horizontaux orné d'une quintefeuille ocre rouge réalisée au pochoir. Il mesure 64 centimètres de large sur 20 centimètres de hauteur et les épaisseurs de joint sont de 25 millimètres. Cette dernière n'apparaît pas toujours selon les parties intérieures de l'édifice. Ce faux-appareil s'insère dans un décor plus élaboré de personnages auréolés visibles sur tous les murs de la nef sur

fond blanc, d'une hauteur de 1,4 mètre. Ce faux-appareil continue dans les embrasures des fenêtres hautes mais les intrados de ces baies sont ornés de motifs floraux (figure numéro 47). Des motifs floraux sur fond blanc ont été peints sur les intrados des grandes arcades de la nef. Des décors du même style sont présents dans les intrados du bas-côté nord, mais nous observons un aigle dans celui de la baie centrale. Ce décor peint repose sur un badigeon de lait de chaux recouvrant directement le troisième décor.

Figure n°47 : Norrey-en-Auge, église Sainte-Anne, nef, bas-côté sud, faux-appareil à double joints verticaux et horizontaux, intrados baie centrale bas-côté nord, aigle bicéphale. Photos prises le 19 octobre 2016 et le 19 septembre 2018 par Roselyne Fouques et Mireille Moisson. Montage : Claude Rayon.

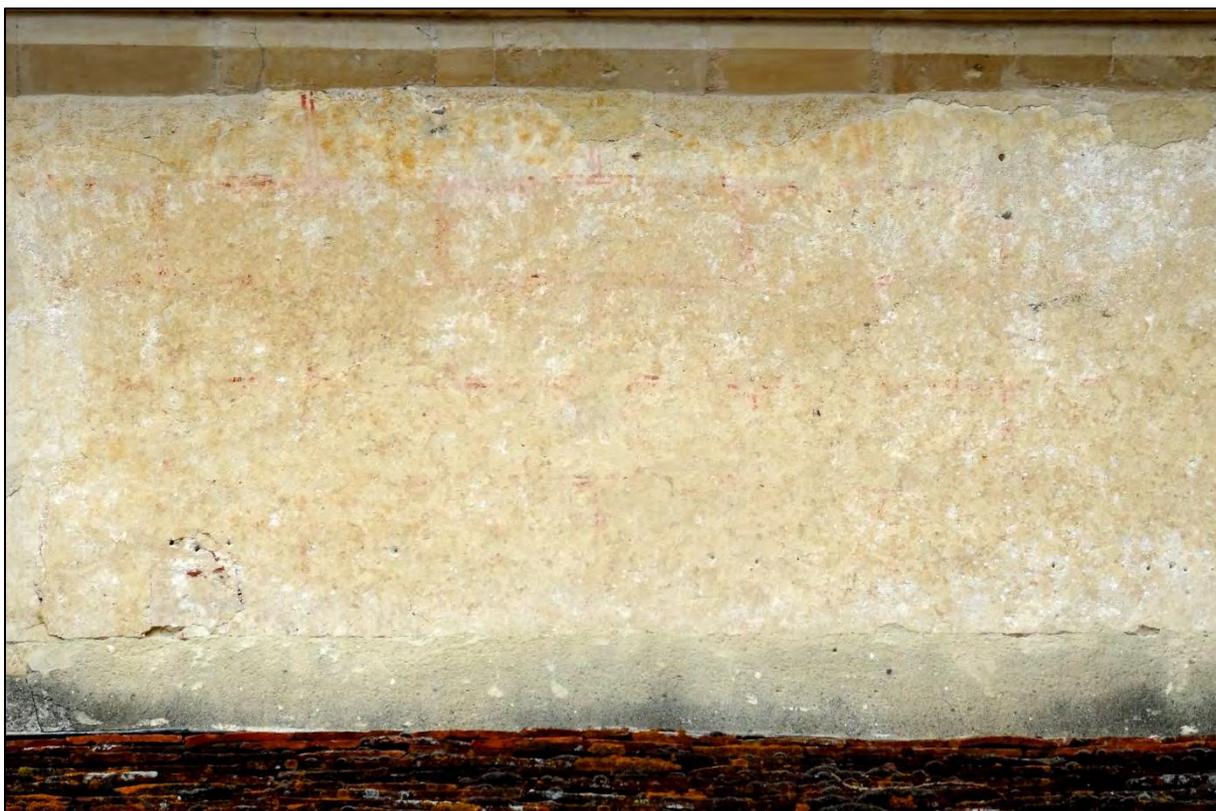
Cas exceptionnel en Normandie, ce faux-appareil est observable sur les murs extérieurs de la nef au-dessus des bas-côtés. C'est le seul exemple que je connais comme peintures murales extérieures pour la région (figure numéro 48). Sur les voussures du portail des infimes traces d'ocre rouge sont perceptibles, tout comme sur le portail de la chapelle Sainte-Anne d'Entremont à Bernières d'Ailly¹⁶⁹.

Figure n°48 : Norrey-en-Auge, église Sainte-Anne, mur sud extérieur de la nef, traces de faux-appareil à double joints verticaux et horizontaux orné d'une fleur noire. Photo prise par Vincent Cazin le 12 juin 2017.

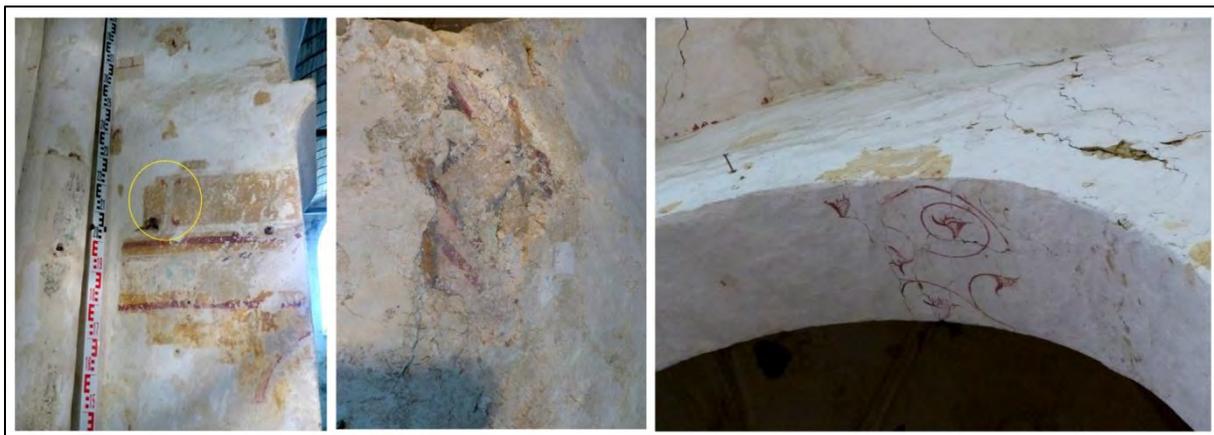
Dans la croisée du transept et le chœur, Pierre Laure relie ce décor au faux-appareil en trompe l'œil sur fond ocre jaune à doubles joints verticaux et horizontaux blancs mesurant 50 centimètres de large sur 17 centimètres de hauteur et avec des joints épais de 3 centimètres. Il est orné de virgules ocre rouge, et les traits verticaux sont barrés à chaque extrémité par deux traits verticaux¹⁷³ (figure numéro 51). Il se retrouve dans la chapelle Saint-Nicolas mais aussi dans le chœur et s'arrête à 1,7 mètre du sol à la limite avec la frise et les fausses arcatures. Les doubles joints blancs sont séparés par un simple trait rouge. Des éléments de frise sont visibles sur le mur ouest de la chapelle Sainte-Anne que le restaurateur associe à cette campagne alors qu'elle présente des motifs géométriques et non floraux (figure numéro 51). Des rinceaux ornent l'intrados de l'arc à double rouleaux séparant la croisée du chœur, ils sont en ocre rouge avec l'écoinçon en vert sur fond blanc (figure numéro 51).

Figure n°51 : Norrey-en-Auge, église Sainte-Anne, croisée du transept, pilier sud-ouest, faux-appareil à double joints blancs et virgules rouges ; transept nord, mur ouest, frise ; intrados arc diaphragme séparant la croisée du transept du chœur, motifs végétaux. Photos prises le 19 octobre 2016 par Roselyne Fouques. Montage : Claude Rayon.

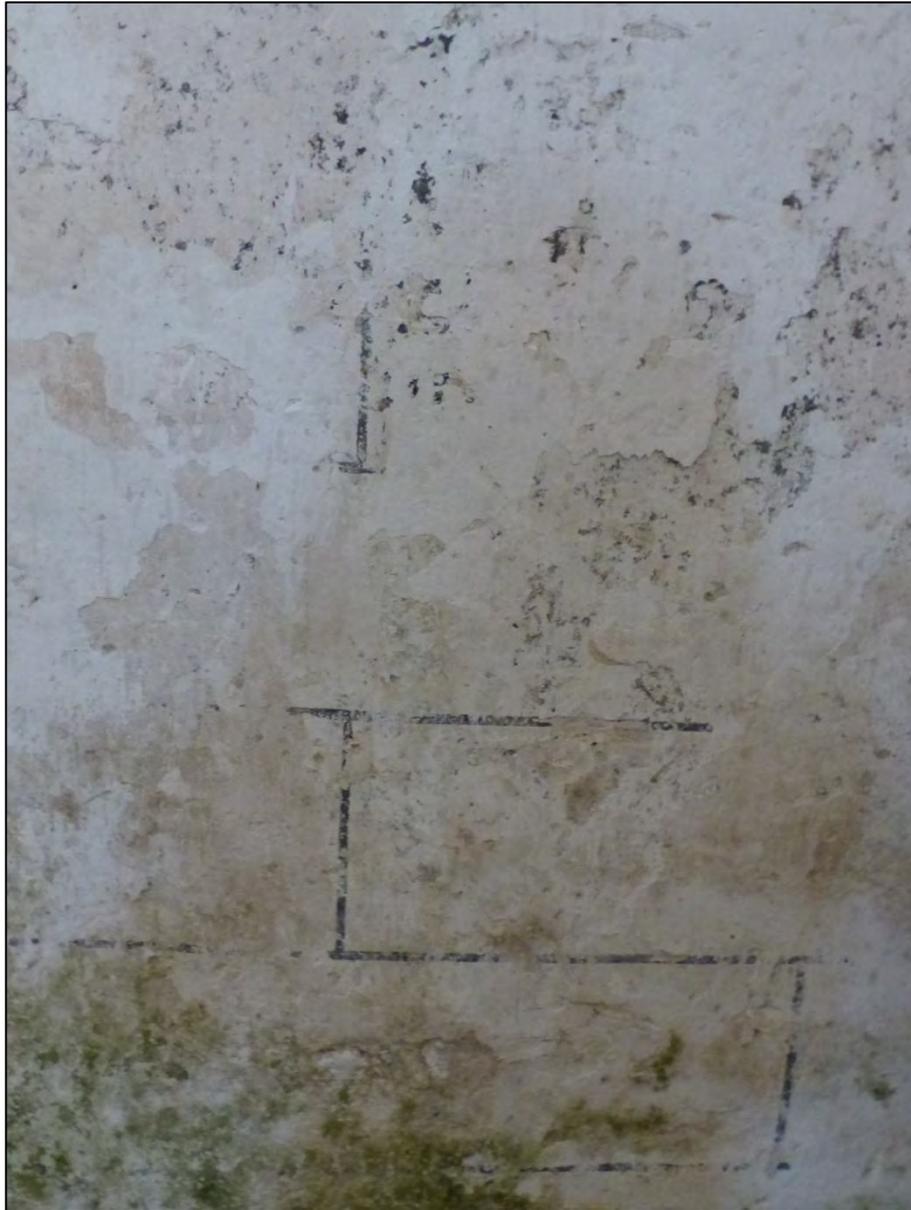
Dans le chœur, sur tous les murs, ce décor de faux-appareil surmontant une frise et des fausses arcatures est visible au-dessus de la corniche. Pierre Laure associe un deuxième faux-appareil à fond jaune et double joint blanc et noir à ce décor, mais admet que ce pourrait être un autre décor¹⁷⁴. Sur le mur du chevet, dans les parties basses, il insère le faux-appareil noir à joint unique présent au niveau des colonnes des fausses arcades (figure numéro 53). Il mesure 30 centimètres de large pour une hauteur de 16 centimètres et une épaisseur de 5 millimètres.

Figure n°53 : Norrey-en-Auge, église Sainte-Anne, chœur angle sud-est, faux-appareil à simple joint noir. Photo prise le 20 janvier 2018 par Roselyne Fouques.

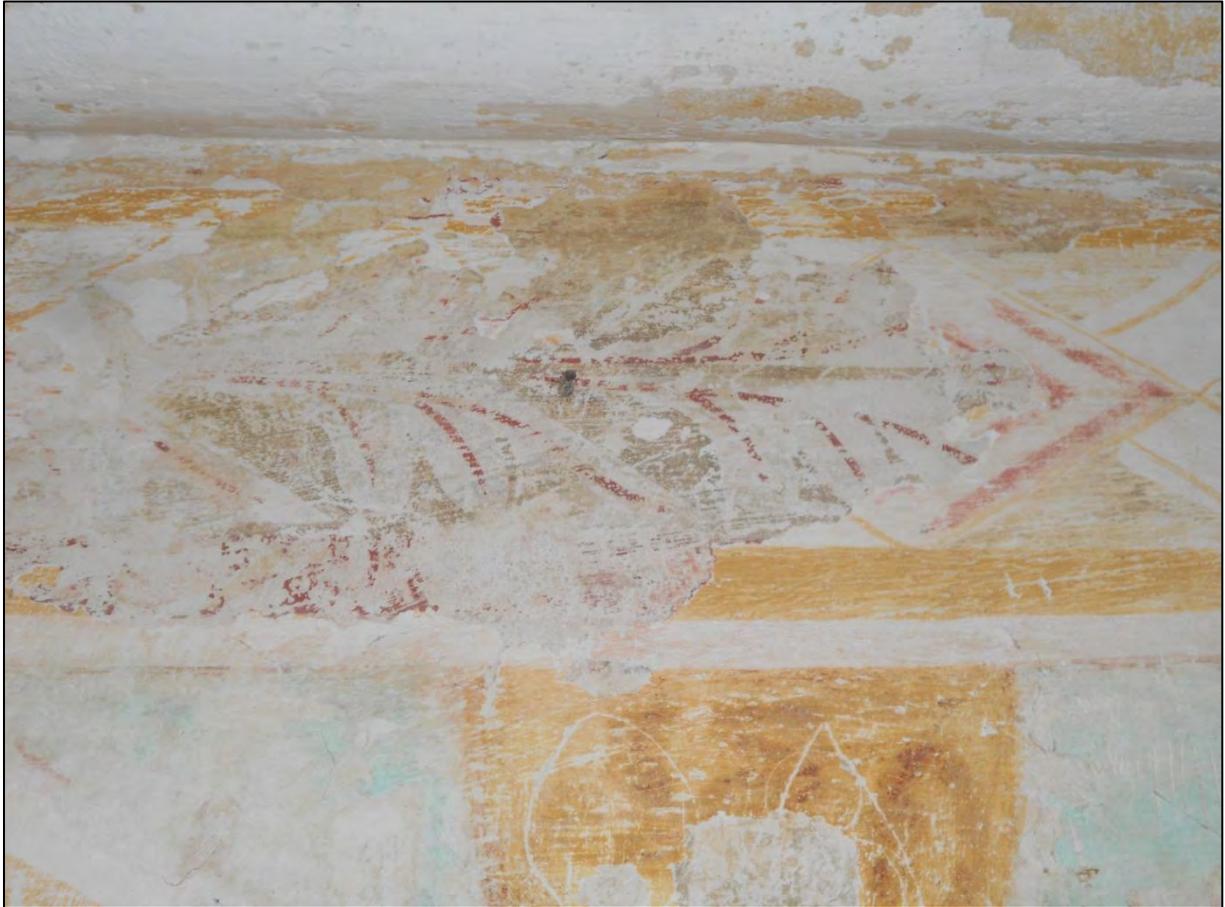
Le restaurateur indique dans son rapport que la différenciation entre la quatrième et la cinquième couche picturale est difficile à appréhender. En effet, Pierre Laure ne

différencie pas les différentes frises. Pour lui, la frise végétale et la frise géométrique sont sur le même badigeon, alors que sur la figure numéro 54, on voit clairement que la frise géométrique est postérieure à la frise végétale.

Figure n°54 : Norrey-en-Auge, église Sainte-Anne, chœur, mur sud, superposition frise géométrique sur la frise végétale. Photo prise en octobre 2016 par Roselyne Fouques.

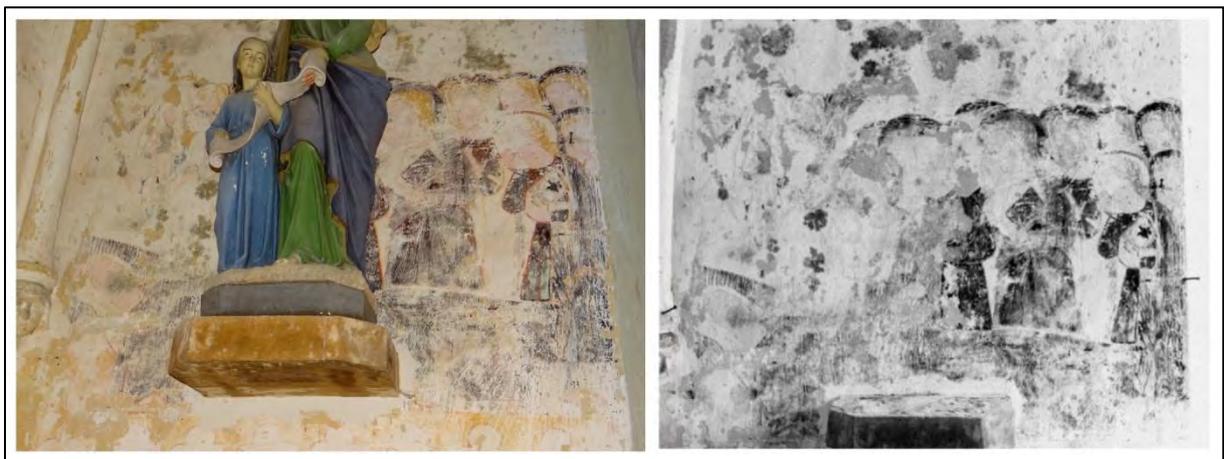
Comme son nom l'indique la *Dormition de la Vierge* symbolise l'endormissement de la Vierge puisque Jésus ou les anges emportent son âme au ciel (figure numéro 55). Elle mesure 1,10 mètre de hauteur sur 1,6 mètre de large. Elle surmonte une frise de trèfles à quatre feuilles de couleur blanche sur fond rouge. Le contour est en ocre rouge tout comme la bande qui sépare cette frise de la scène historiée. C'est le seul endroit, le mur est, où apparaît cette frise. Elle est haute de 30 centimètres.

Figure n°55 : Norrey-en-Auge, église Sainte-Anne, chœur, mur est, *Dormition de la Vierge*. Photos prises le 19 octobre 2016 par Roselyne Fouques et photo trouvée dans l'inventaire du mobilier du CAO, date inconnue. Montage : Claude Rayon.

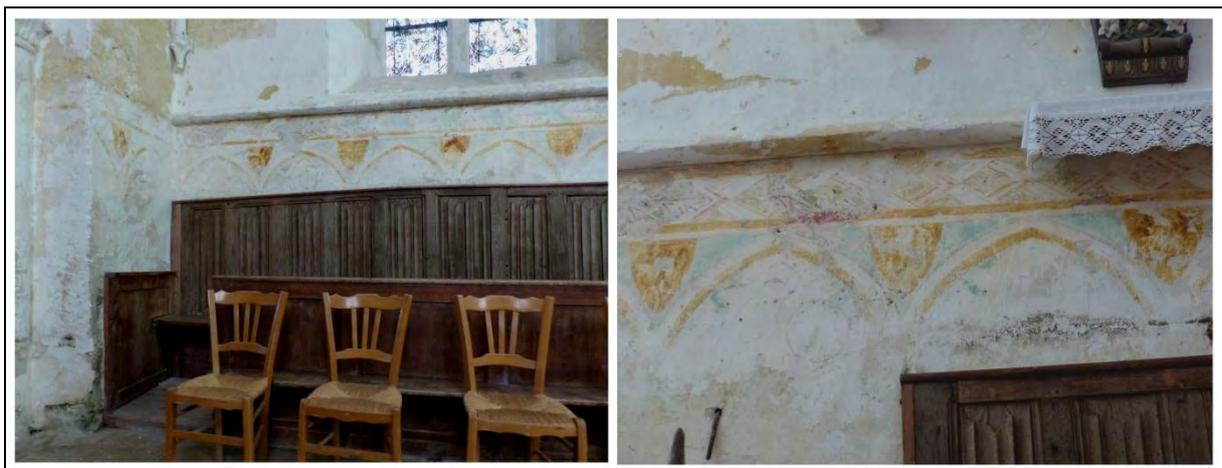
La frise héraldique peinte fait tout le tour du chœur (figure numéro 60). Elle est composée de dix-neuf écus totalement ou partiellement visibles. Elle devait en contenir au minimum vingt-cinq. Le blasonnement précis de ces armoiries n'est pas réalisable puisque les émaux sont composés uniquement de rouge pour les figures¹⁸¹ et d'orange pour le fond, les couleurs sont complètement passées. Je n'emploie pas le terme de « blason » car c'est un abus de langage. Le blason, c'est le nom donné à la langue héraldique pour décrire les armoiries afin d'en donner le blasonnement, donc ce terme n'est pas synonyme d'armes ou d'armoiries. Il y a environ 70 centimètres entre chaque pointe d'écu situés dans les axes des colonnes. Chaque écu mesure 22 centimètres de hauteur et large en haut de 20 centimètres. J'indique donc juste les figures héraldiques que j'ai réussi à identifier.

Figure n°60 : Norrey-en-Auge, église Sainte-Anne, chœur, mur nord et sud, frise héraldique.
Photos prises par Roselyne Fouques le 4 octobre 2017. Montage : Claude Rayon.
